**Expertní zpráva č.
1400 J 234**

**POSOUZENÍ SOUČASNÉHO A NAVRHOVANÉHO STAVU OKEN, SKLENĚNÝ
PALÁC, PRAHA 6**

Zpráva uvádí výsledky posouzení současného a navrhovaného stavu oken v bytové jednotce č.14 v bytovém domě (Skleněný palác) v Praze 6.

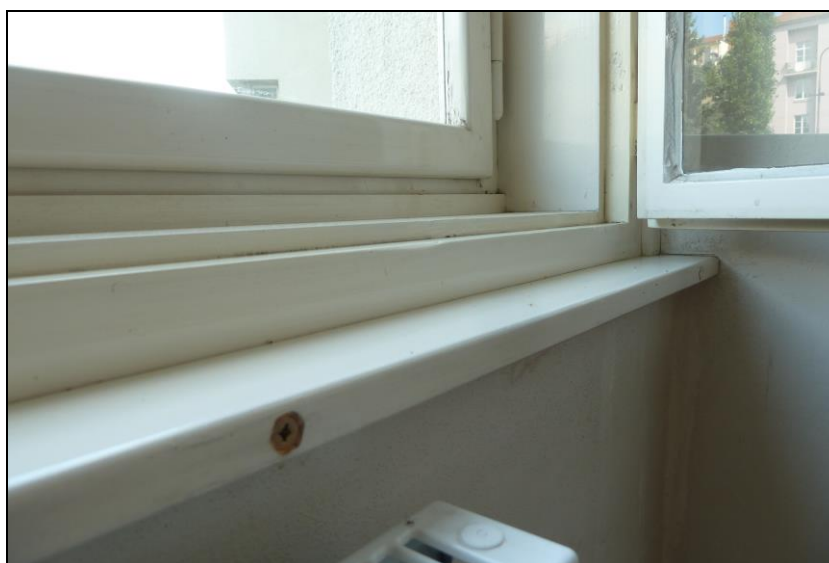
Mezi rámy oken a stěnami se nachází dle průzkumu poměrně velké duté prostory. Průzkumné sondy byly provedeny v oblasti ostění okna, parapetu okna, parapetu dveří a ostění dveří. Za dřevěnými špaletami se nachází prostory o velikostech: cca 25 mm v oblasti ostění okna, cca 80 mm v oblastech parapetu okna, cca 80 mm v oblastech parapetu dveří a cca 20 mm v oblastech ostění dveří. V těchto otvorech může docházet k nežádoucímu proudění vzduchu. Otvor pod parapetem je částečně dozděn (nejspíše Ytongem).

Obr. 6.2.1: Detail - špaleta okna

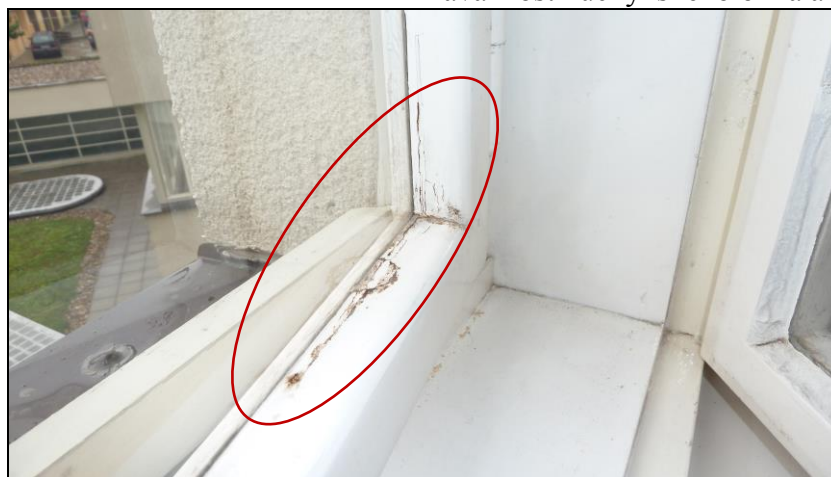
Na okně je patrné projevy degradace materiálu. Degradace se projevuje v podobě praskání a odlupování nátěru a praskání dřeva ve spodních rozích křidel oken a dveří. (především na vnějších křídlech). Tato degradace je s největší pravděpodobností způsobena kondenzací vodních par. (viz obr. 6.2.4, 6.2.5 a 6.2.8)

Obr. 6.2.4: Vnější okno - degradace materiálu (nátěr+dřevo)

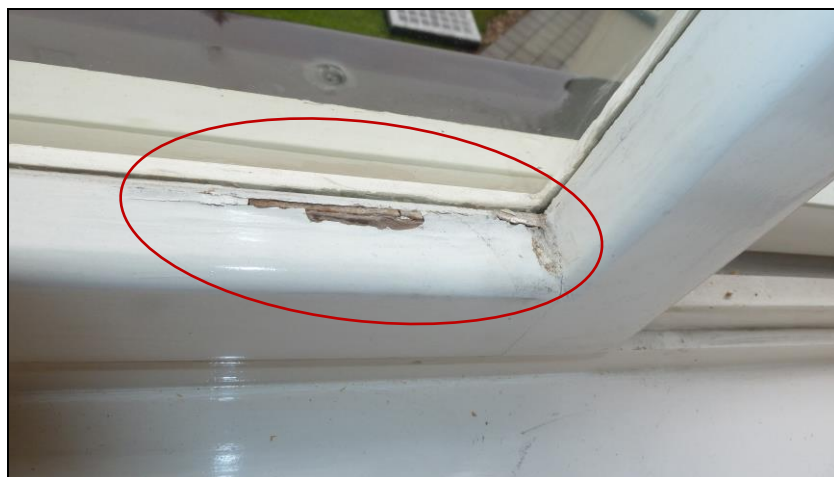
Obr. 6.2.5: Vnější okno - degradace materiálu

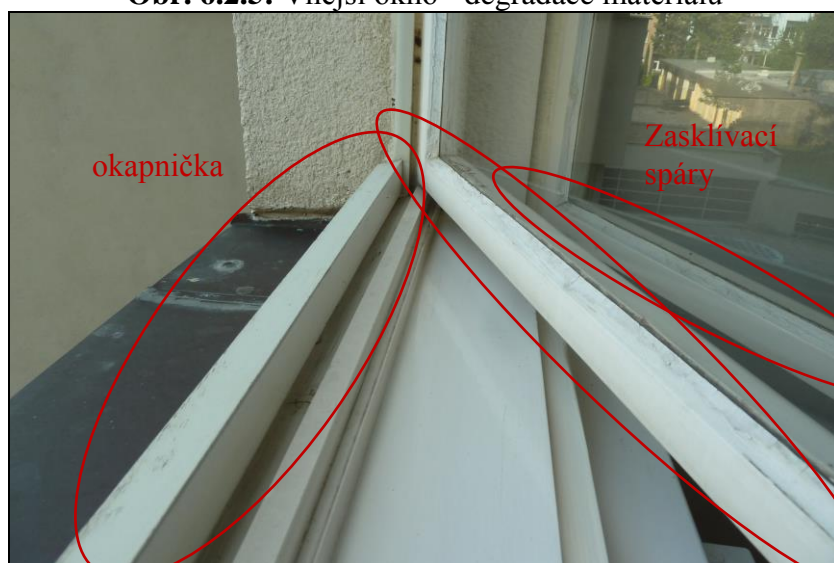
Na okně je zvenčí umístěna okapnička (viz obr. 2.6.6). Okapnička plní funkci chránit okno před prudkým deštěm a větrem. Její funkce je nedostatečná, chrání pouze částečně před vnějšími vlivy (prudký déšť, mráz). Dochází na ní k degradaci materiálu (viz obr. 2.6.6)

Obr. 6.2.6: Okapnička a zasklívací spáry vnějšího a vnitřního okna

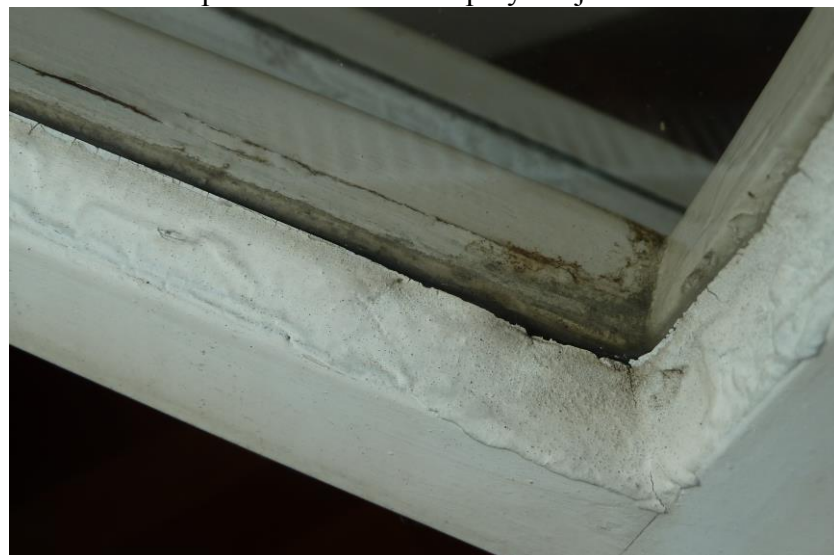
Obr. 6.2.7: Detail zasklívací spáry vnějšího křídla

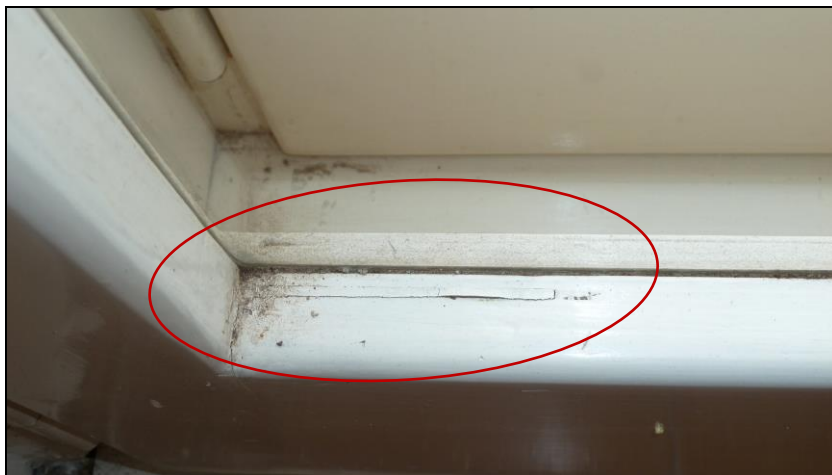
Obr. 6.2.8: Vnitřní dveře – degradace materiálu

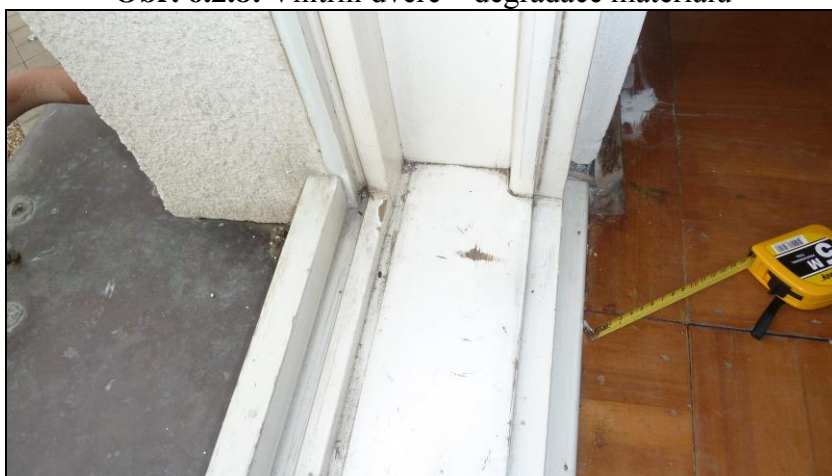
Obr. 6.2.9: Špaleta – dveře, mírná degradace nátěru

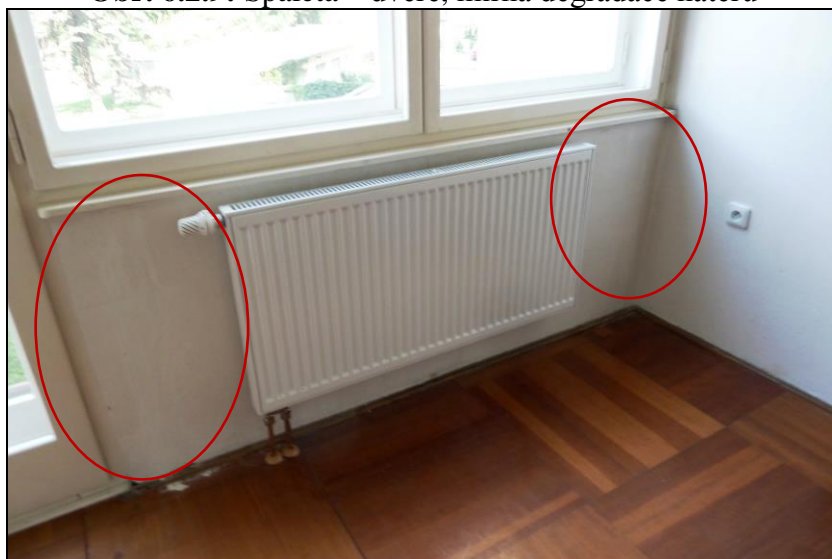
Dle vizuálních stop na zdi pod oknem v interiéru dochází k částečnému zatékání vody špaletami (viz obr. 6.2.10). Dále je na okně patrný detail s omezenou funkcí, jedná se o ukončení oplechování parapetu a návaznost na ostění. U rámu okna z exteriéru se nacházejí duté prostory (cca hloubka 30 mm). Může jimi docházet k zatékání (viz obr.6.2.11).

Obr. 6.2.10: Vlhkostní stopy v interiéru

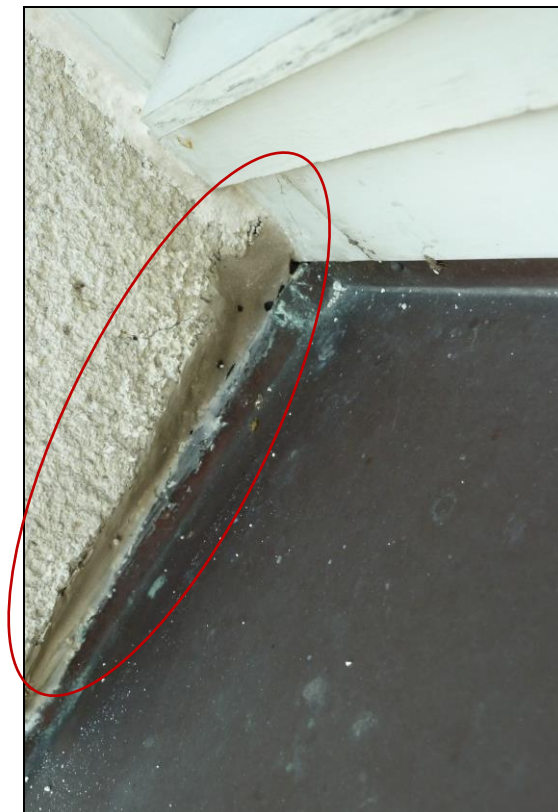
Obr. 6.2.11: Návaznost oplechování venkovního okenního parapetu na ostění, porušení těsnění (pružný tmel)

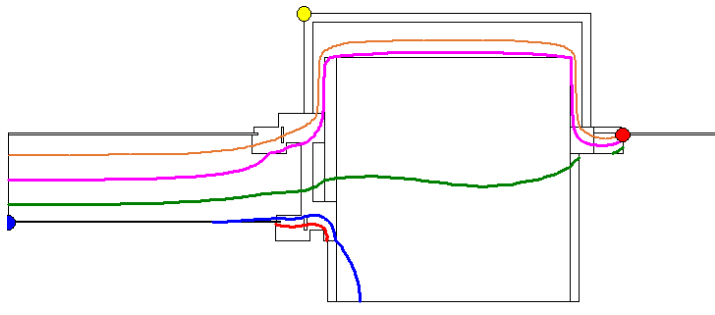
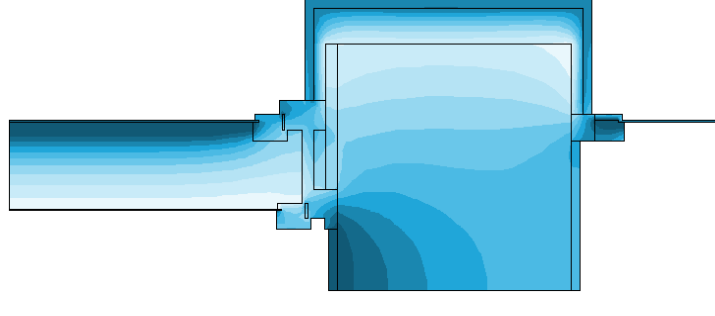
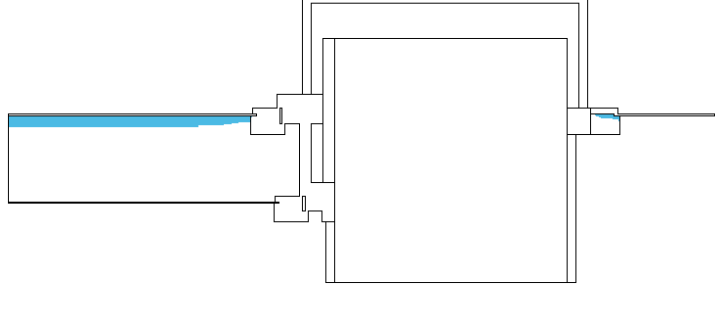
Tab. 6.4.1: Tepelně technické posouzení detailu ostění

Maximální povrchová relativní vlhkost ostění v interiéru se pohybuje okolo 90%. V oblasti od cca 80% povrchové relativní vlhkosti konstrukce v interiéru (ohraničena červenou izotermou= 12,6°C, oblast ostění) hrozí riziko vzniku plísní (obr. B). Povrchová teplota skleněné výplně se nachází pod rosným bodem (9,29°C=modrá izoterma). Při nízkých teplotách dochází ke kondenzaci vodních par pouze na zasklení (obr. B, C a D).
