D.1.1. TECHNICKÁ ZPRÁVA

VÝMĚNA A OPRAVA OKEN V BYTOVÝCH JEDNOTKÁCH DOMU NÁMĚSTÍ SVOBODY 728/1,
160 00 PRAHA

Stupeň PD: dokumentace pro provedení stavby

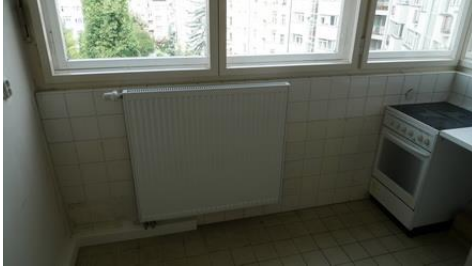
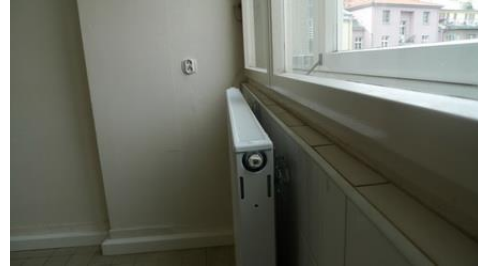
3/ součástí pomocných stavebních prací, které souvisí s výměnou oken, je v některých bytech demontáž topných těles pod stávajícími špaletovými okny, které byli často osazeny příliš vysoko a mohly by tedy být výměnou oken poškozeny. Jedná se o místnosti kuchyní a pokoju ve dvorní části bytových jednotek. Jelikož nám nebylo vždy umožněno nájemníky

navštívit všechny byty, bude na posouzení zhotovitele, je-li tato demontáž a následná montáž – o cca 10cm níže- nutná, či nikoliv – viz fotodokumentace takového případu
