**Expertní zpráva č.
1400 J 234**

**POSOUZENÍ SOUČASNÉHO A NAVRHOVANÉHO STAVU OKEN, SKLENĚNÝ
PALÁC, PRAHA 6**

Zpráva uvádí výsledky posouzení současného a navrhovaného stavu oken v bytové jednotce č.14 v bytovém domě (Skleněný palác) v Praze 6.

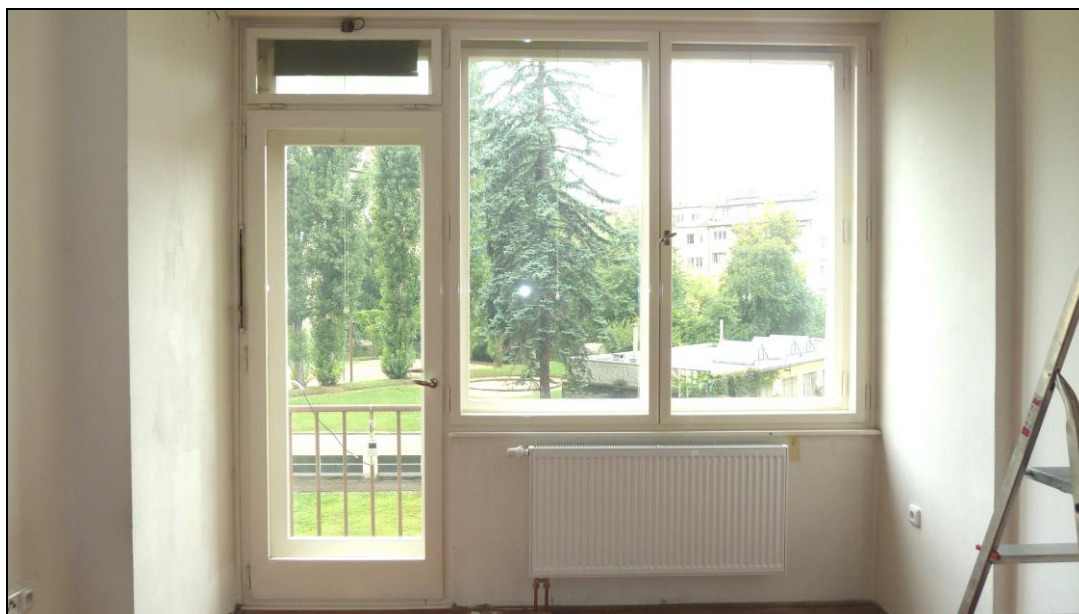
Obr. 6.1.3: Pohled na posuzované okno z interiéru

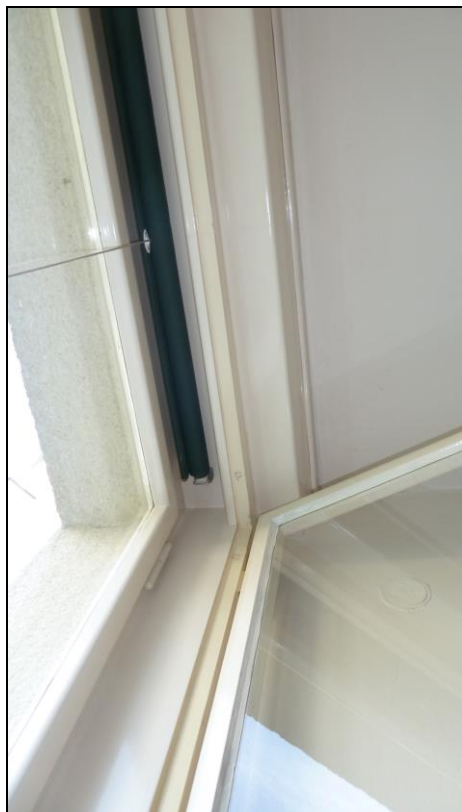
Obr. 6.2.2: Detail - nadpraží okna

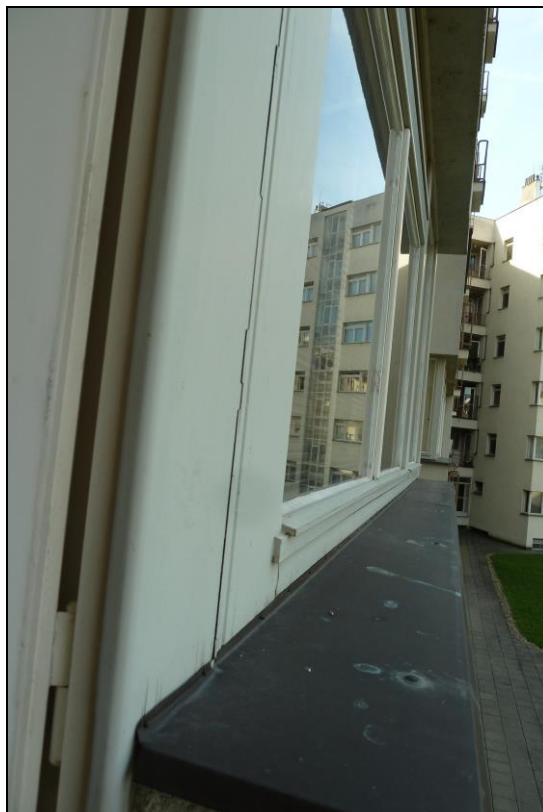
Obr. 6.2.3: Pohled z exteriéru, návaznost kuchyňského okna a okna do pokoje

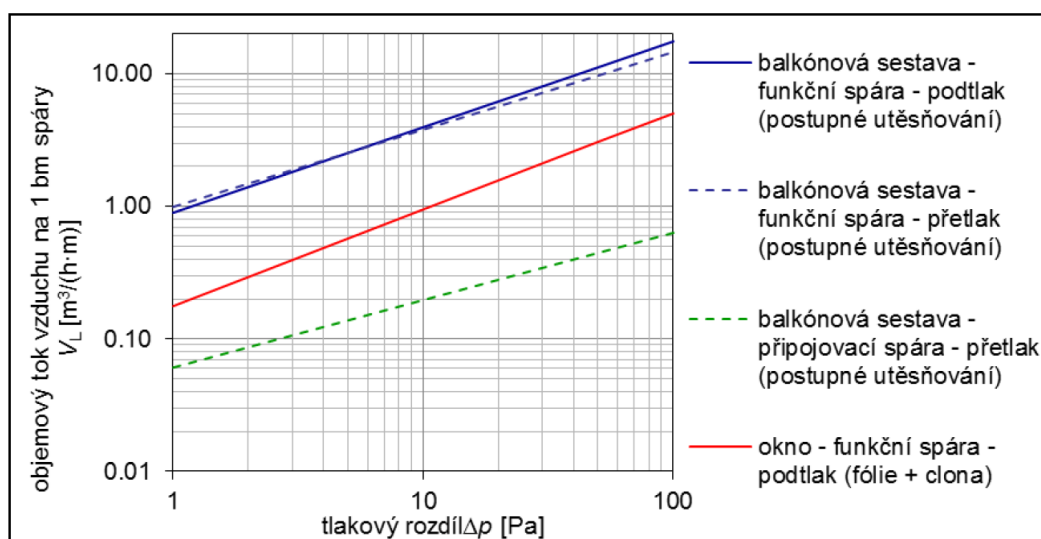
Tab. 6.3.2.3: Výsledky měření vzduchotěsnosti balkónové soustavy a okna – objemový tok vzduchu jedním běžným metrem spáry v závislosti na tlakovém rozdílu

Podle ČSN 73 0540-2:2011 [5] „se v obvodových konstrukcích nepřipouští netěsnosti a neutěsněné spáry, kromě funkčních spár výplní otvorů a funkčních spár lehkých obvodových plášťů. Všechna napojení konstrukcí mezi sebou musí být provedena trvale vzduchotěsně podle dosažitelného stavu techniky.“ To platí i pro připojovací spáry výplní otvorů. Je zřejmé, že připojovací spára zkoumané balkónové sestavy tento požadavek nesplňuje.

V tab. 6.3.2.4 jsou porovnány naměřené hodnoty CL vztažené na 1 bm funkční spáry s limitní hodnotou $i_{LV,N}$. Balkónová sestava jako celek tuto limitní hodnotu nespĺňuje, samotné okno ano. Nesplnění této limitní hodnoty naznačuje, že balkónová sestava jako celek je skutečně velmi netěsná. Limitní hodnoty podle [6] byly definovány pro starší výplně otvorů a jejich splnění (v případě samotného okna) nemusí zajistit splnění současných požadavků na kvalitu vnitřního prostředí a energetickou náročnost budov. Toto hodnocení je ovšem pouze orientační, protože hodnota CL , která se porovnávala s limitní hodnotou $i_{LV,N}$, nebyla změřena předepsaným způsobem.

Výsledky měření vzduchotěsnosti balkónové sestavy a okna jsou graficky porovnány na obr. 3. Funkční spára balkónové sestavy jako celku i samotného okna je výrazně méně těsná než přípojovací spára. Výrazný rozdíl mezi vzduchotěsností jednoho běžného metru funkční spáry balkónové sestavy a samotného okna může být důsledkem velmi netěsné funkční spáry výklopného křídla nadsvětlíku, jehož zavírací mechanismus je poškozený a neumožňuje těsné uzavření.

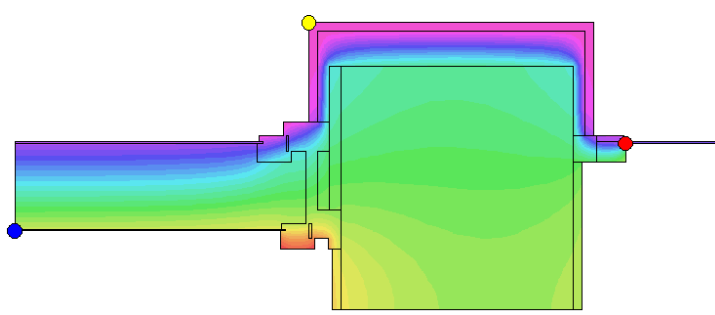
Okrajové podmínky				
	Teplota [°C]	Vlhkost [%]	Rosný bod [°C]	
interiér	20	50	9,29	
exteriér	-13	84	-	
A - Průběh teplot

<p>Teplotní pole [C]:</p> <ul style="list-style-type: none"> -12,9 ... -9,8 -9,8 ... -6,6 -6,6 ... -3,5 -3,5 ... -0,3 -0,3 ... 2,8 2,8 ... 5,9 5,9 ... 9,1 9,1 ... 12,2 12,2 ... 15,4 15,4 ... 18,5 <ul style="list-style-type: none"> ● Tsi=-7,59 C; fRsi=0,235 ● Tsi=-8,63 C; fRsi=0,656 ● Tsi=-12,90 C; fRsi=---
	B - Průběh izoterm

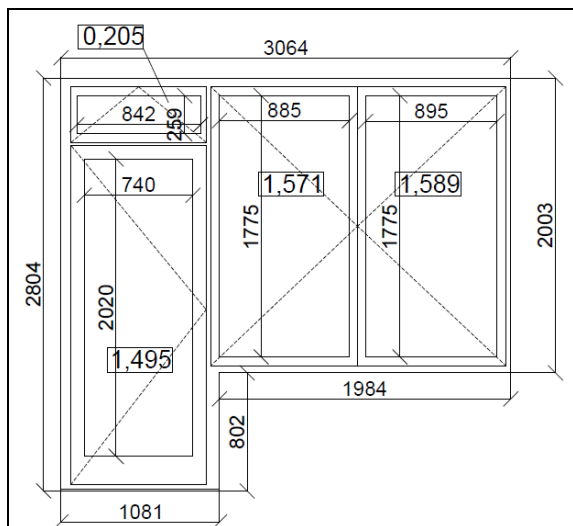
Obr. 6.5.1: Stávající okno, vnitřní okno W1

Součinitel prostupu tepla stávajícího okna je 2,4 W/m²K. Součinitel prostupu tepla stávajícího okna nesplňuje požadavek ČSN 730540-2 na součinitel prostupu tepla výplně otvoru ($U_{N,20} = 1,5 \text{ W/m}^2\text{K}$)

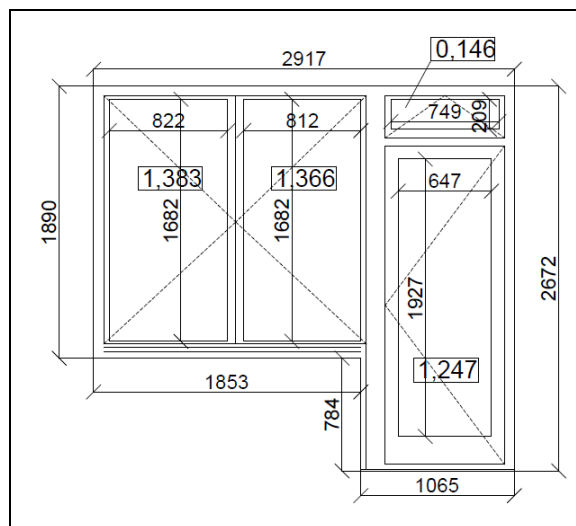
Obr. 6.5.2: vnější okno W2

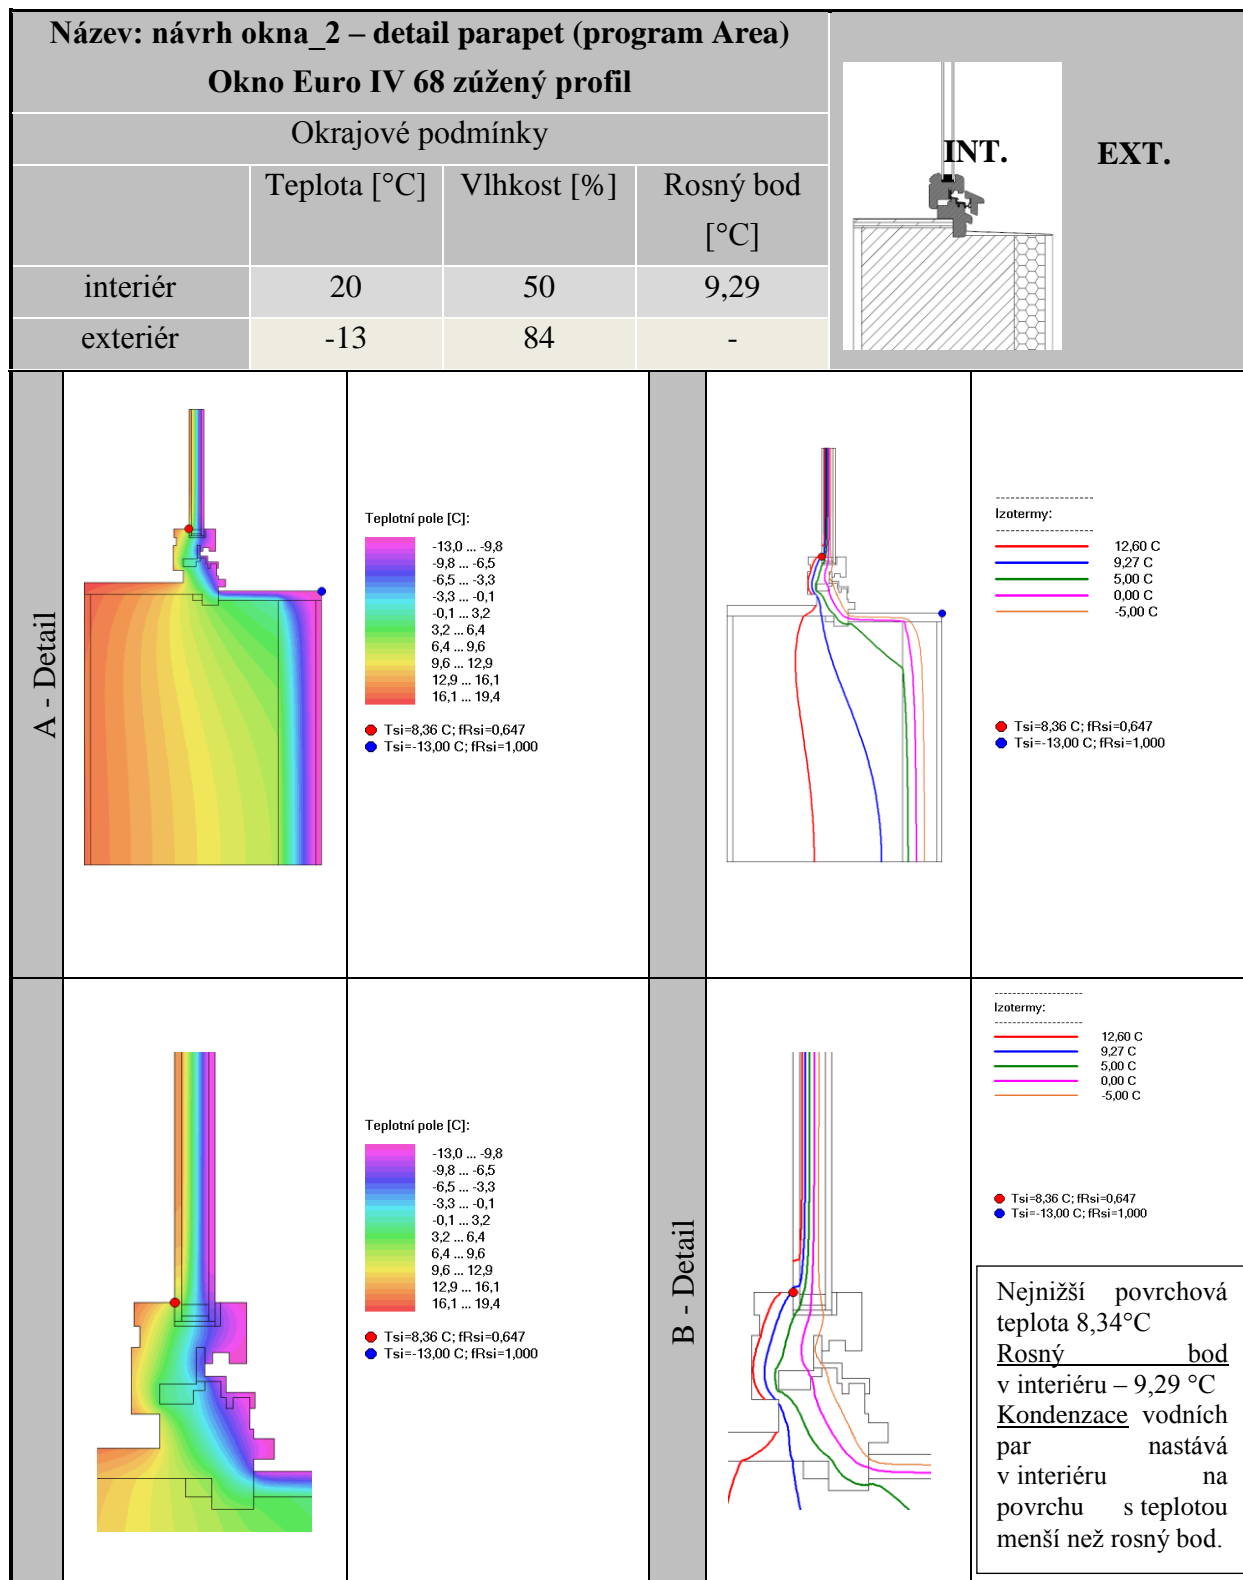
Tab. 7.1.1: Tepelně technické posouzení (rám okna a oblast parapetu)

V oblasti napojení parapetu a rámu okna hrozí výskyt plísní (v oblasti se nachází vlhkost větší než 80%).

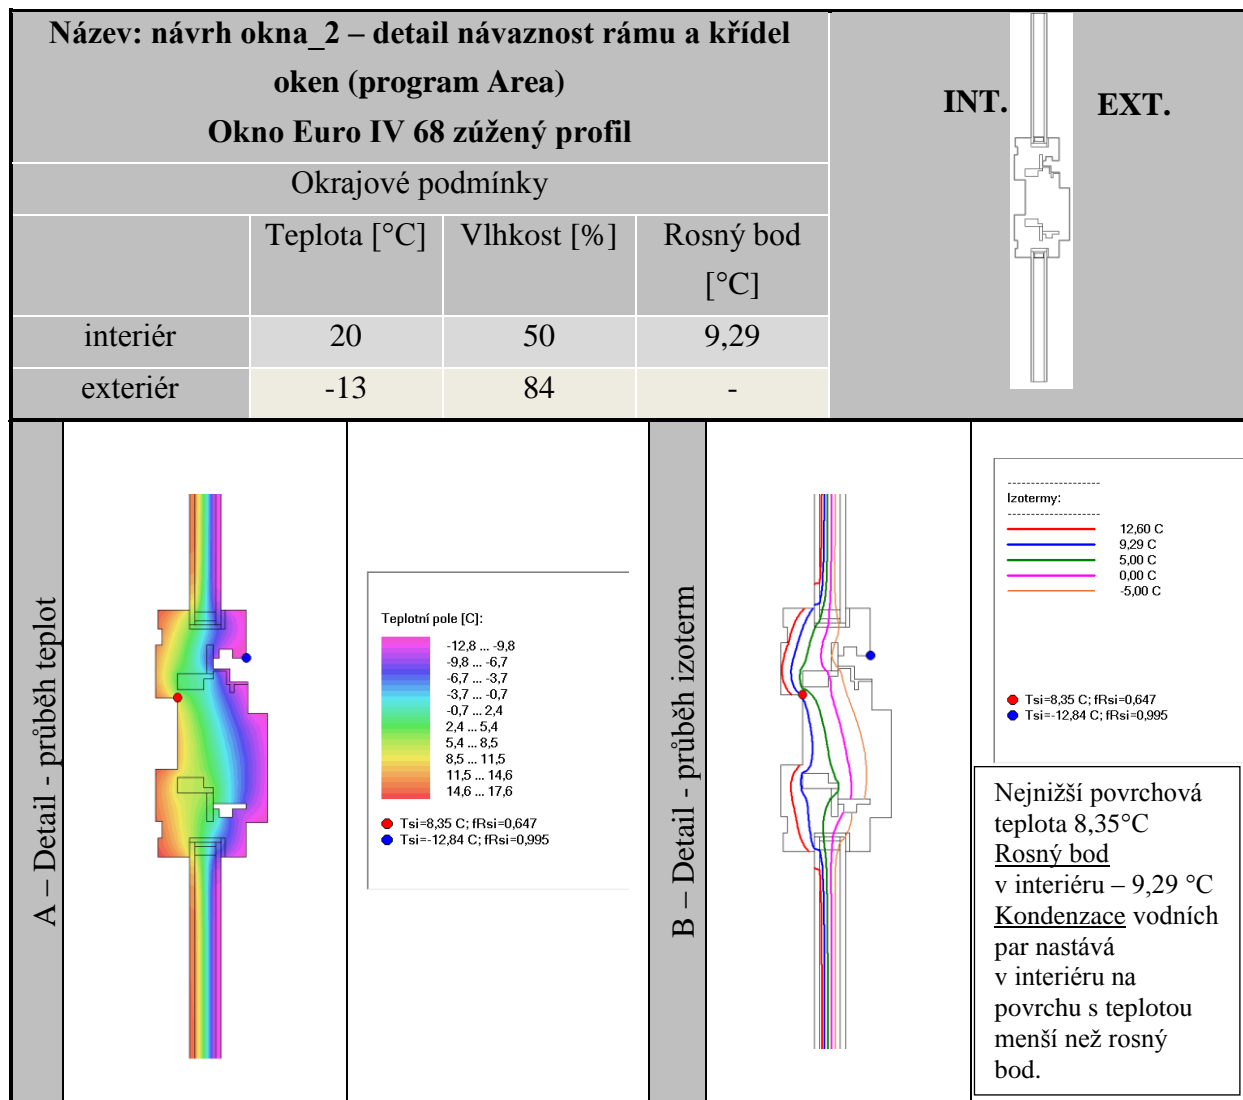
Tab. 7.1.2: Tepelně technické posouzení (rám okna)

->vyhovuje, splňuje požadavky na prevenci rizika povrchové kondenzace u výplní otvorů, kritický teplotní faktor vnitřního povrchu odpovídá teplotě 8,35°C

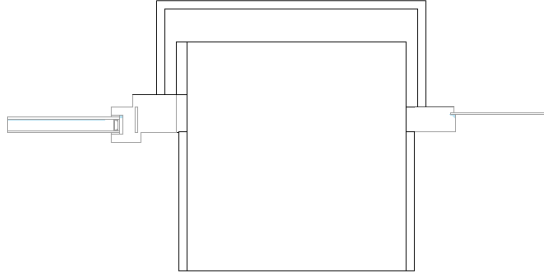
D - Kondenzační oblasti

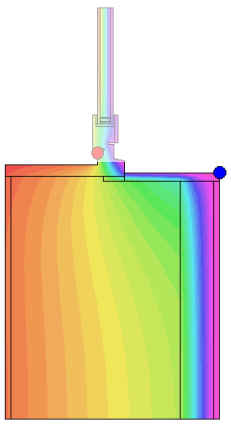
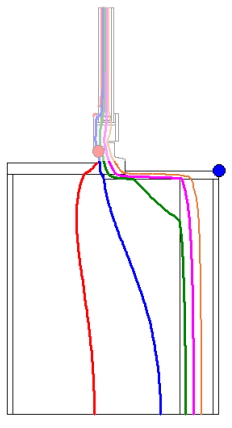
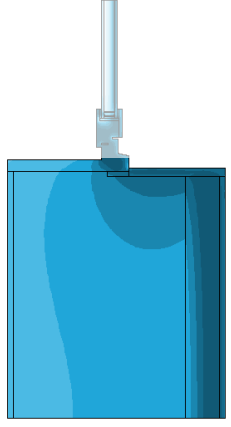
Tab. 7.1.5: Tepelně technické posouzení detailu parapetu (sledovaný průběh teploty, izoterm, vlhkosti v oblasti parapetu, rám pouze orientační)

Název: navrhovaný stav - detail parapet, rám okna 44 mm (program Area)

Okrajové podmínky					
	Teplota [°C]	Vlhkost [%]	Rosný bod [°C]		
interiér	20	50	9,29		
exteriér	-13	84	-		
A - Průběh teplot

<p>Teplotní pole [C]:</p> <ul style="list-style-type: none"> -13,0 ... -9,8 -9,8 ... -6,5 -6,5 ... -3,3 -3,3 ... 0,0 0,0 ... 3,2 3,2 ... 6,4 6,4 ... 9,7 9,7 ... 12,9 12,9 ... 16,2 16,2 ... 19,4 <p>● Tsi=8,90 C; fRsi=0,664 ● Tsi=-12,99 C; fRsi=1,000</p>	B - Průběh izoterm

<p>Izotermny:</p> <ul style="list-style-type: none"> 12,60 C 9,29 C 5,00 C 0,00 C -5,00 C <p>● Tsi=8,90 C; fRsi=0,664 ● Tsi=-12,99 C; fRsi=1,000</p>
	C - Průběh relativní vlhkosti

<p>Rozložení rel. vlhkosti [%]:</p> <ul style="list-style-type: none"> 16 ... 24 24 ... 33 33 ... 41 41 ... 50 50 ... 58 58 ... 66 66 ... 75 75 ... 83 83 ... 92 92 ... 100 	D - Kondenzační oblast

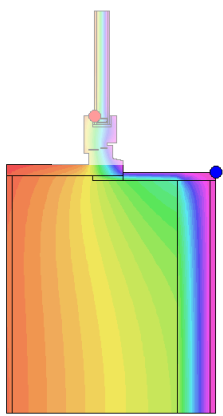
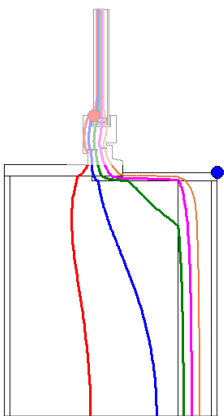
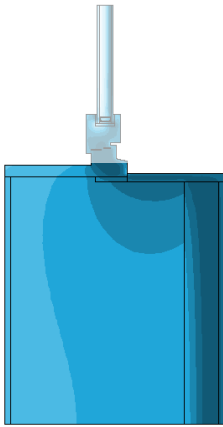
Tab. 7.1.6: Tepelně technické posouzení detailu ostění, (sledovaný průběh teploty, izoterm, vlhkosti v oblasti parapetu, rám pouze orientační)

Okrajové podmínky					
	Teplota [°C]	Vlhkost [%]	Rosný bod [°C]		
interiér	20	50	9,29		
exteriér	-13	84	-		
A - Průběh teplot

<p>Teplotní pole [C]:</p> <ul style="list-style-type: none"> -13,0 ... -9,8 -9,8 ... -6,5 -6,5 ... -3,3 -3,3 ... 0,0 0,0 ... 3,2 3,2 ... 6,4 6,4 ... 9,7 9,7 ... 12,9 12,9 ... 16,1 16,1 ... 19,4 <p>● Tsi=9,92 C; fRsi=0,694 ● Tsi=-12,99 C; fRsi=1,000</p>	B - Průběh izoterm

<p>Izotermny:</p> <ul style="list-style-type: none"> 12,60 C 9,29 C 5,00 C 0,00 C -5,00 C <p>● Tsi=9,92 C; fRsi=0,694 ● Tsi=-12,99 C; fRsi=1,000</p>
	C - Průběh relativní vlhkosti

<p>Rozložení rel. vlhkosti [%]:</p> <ul style="list-style-type: none"> 17 ... 25 25 ... 34 34 ... 42 42 ... 50 50 ... 58 58 ... 67 67 ... 75 75 ... 83 83 ... 92 92 ... 100 	D - Kondenzační oblasti
